# Rund und erneuert

# Kluge saniert Rundsporthalle in Asperg

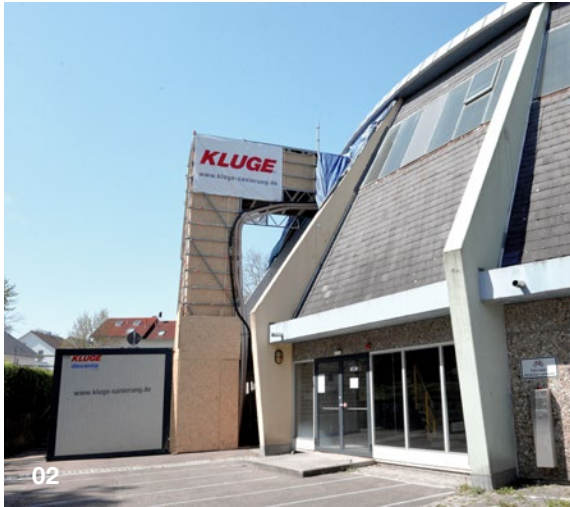
01

Hier wird eine von vielen in Deutschland gebauten Rundsporthallen durch Kluge saniert. Üblicherweise können Sportler in dieser Halle auf drei Feldern trainieren. Doch ein Asbestfund brachte bereits vor der Pandemie sämtliches Sportprogramm zum Stillstand. So wurden noch überlackierte Reste von Spritzasbest an den Trägern der Metalldecke gefunden. Asbest in der Stahlkonstruktion des Daches muss nun von den Spezialisten von Kluge aufwändig saniert werden. Die Besonderheit: eine frühere Sanierung in den 1980er Jahren entspricht nicht mehr den heutigen Maßstäben. Die damals nicht entfernten asbesthaltigen Reste müssen nun doch noch beseitigt werden. Kluge Sanierung setzt dazu die innovative Schwammstrahltechnik ein. Diese entfernt zunächst die Lackschicht. Anders als bei der sonst für die Beseitigung von Lackierungen eingesetzten Sandstrahltechnik wird beim Schwammstrahlen nur sehr wenig Staub freigesetzt. Staubarmes Arbeiten ist gerade beim Umgang mit Asbest besonders wichtig.

**01** Mit der Schwammstrahltechnik wird staubarm die Lackschicht der Dachkonstruktion entfernt. **02** In Asperg befindet sich eine von sehr vielen Rundsporthallen in Deutschland saniert.

Erst danach wird die stählerne Deckenkonstruktion mit dem schonenden, staubarmen Schwammstrahlverfahren bearbeitet. In die per Druckluft beschleunigten PU-Schwämmchen sind abrasive Aluminiumoxid-Partikel eingebunden. Beim Aufprall auf der zu bearbeitenden Oberfläche komprimieren die Schwämmchen. Sie fahren hierbei ihre „Krallen“ (die Aluminiumoxid-Partikel) aus. Beim anschließenden Abprallen expandieren die Schwämmchen wieder und absorbieren hierbei die auf der Oberfläche gelösten Farbpartikel. Die wenige Millimeter großen Schwämme können bis zu fünf Mal wiederverwendet werden. Dazu werden die Partikel nach Gebrauch aufgesaugt und dann mittels Zyklon- und Siebtechnik so aufbereitet, dass Farbpartikel und verschlissenes Strahlgut abgetrennt werden. Die so recycelten Strahlschwämmchen werden dann mit frischen Schwämmchen ergänzt und erneut verwendet. Mit dem Strahlverfahren wird die asbesthaltige Farbe entfernt. Das Ganze erfolgt wegen der Asbestgefahren mit den für Kluge-Mitarbeiter normalen Sicherheitsvorkehrungen, also Schutzkleidung, Atemschutzmaske sowie Personalschleuse mit Zwangsdusche zwischen dem Schwarz- und Weißbereich. Insgesamt vier Mitarbeiter werden die etwa 2.000 Quadratmeter messende Stahldecke bis zur Mitte des Jahres bearbeitet haben. Nach dem Arbeitseinsatz der Sanierer von Kluge wird eine neue Abhangdecke montiert und die Rundsporthalle kann wieder in Betrieb gehen.
