Hotelplattform FLOATEL Superior hier Fensterrahmensanierung mit Nutzung der innovativen Sponge-Jet Technologie!

Hintergrund

PROJEKT

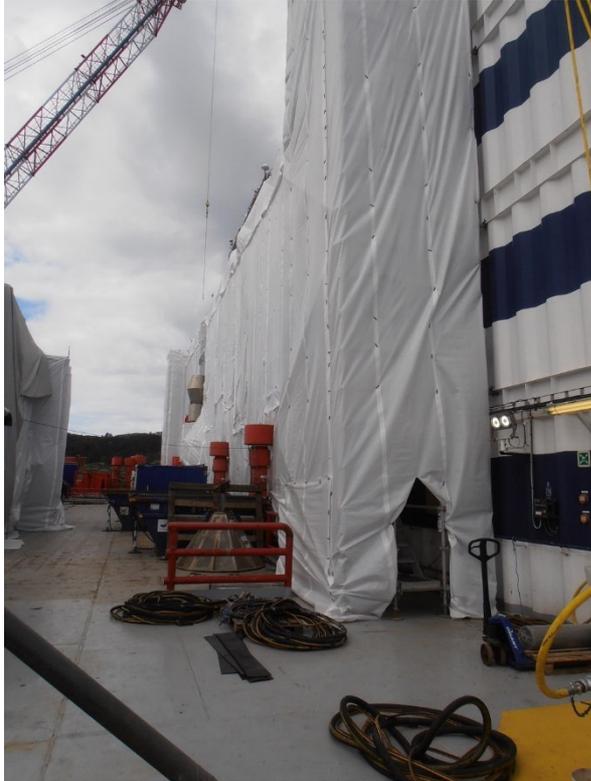
Auf dem Foto unten ist das Testfenster vor der Reparatur und Beschichtung zu sehen.

Nach drei Jahren Betriebszeit ist festzustellen, dass die Beschichtung der Risse im und um den Fensterrahmen herum in sehr gutem Zustand sind, während die Beschichtung des Risses in der Stahlplatte links vom Fenster ausgefallen war.

Für die Testbeschichtung wurde der komplette Rahmen und die Umgebung mit dem Strahlmittel

Sponge Jet Red G40 gestrahlt und anschließend mit einem Borderline-Korrosionsschutz beschichtet. Anschließend wurden 2 Schichten Spezialprimer aufgetragen. Alles in Übereinstimmung mit den Spezifikationen des Herstellers.

Anschließend wurde eine Deckschicht aus Elastomer in einer Dicke von 1 - >2 mm aufgesprüht.

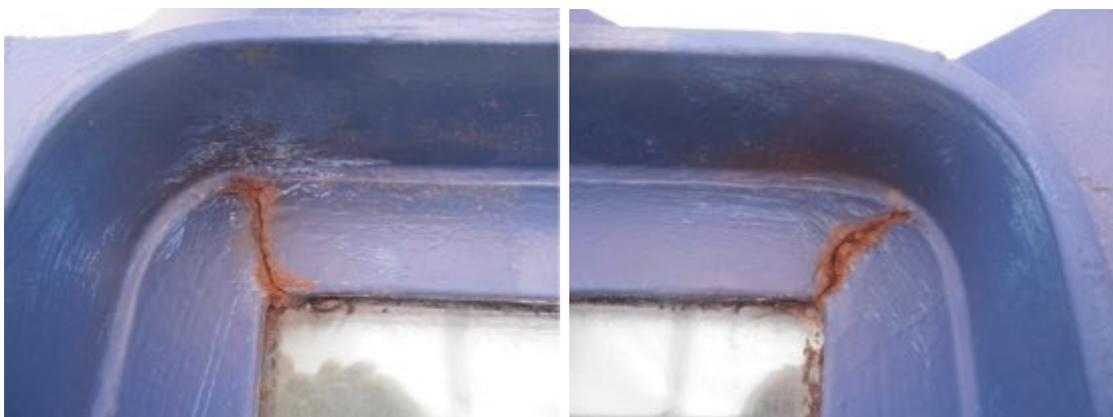
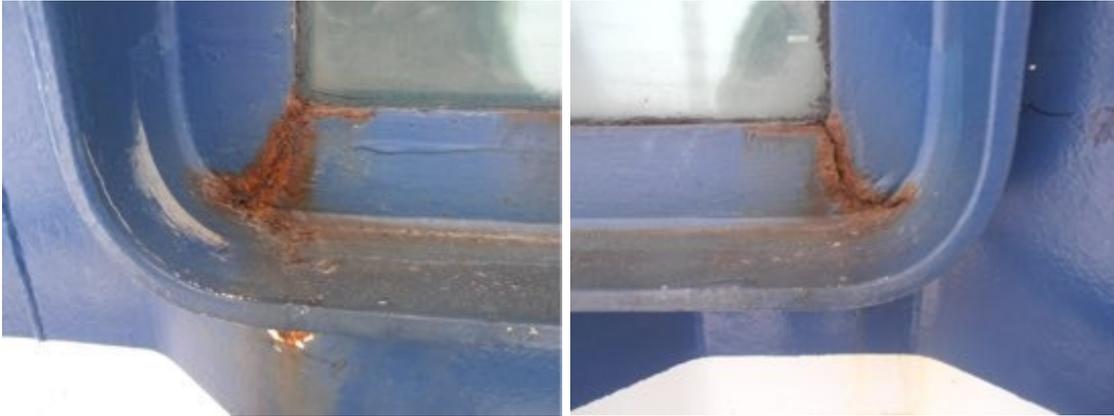
Floatel ermittelte 150 Fenster im Deckshaus (von Deck bis Ebene 4), die repariert und beschichtet werden mussten. Ein Gerüst mit Planen zum Schutz vor Regen und zur Gewährleistung der erforderlichen Mindesttemperatur von 15 °C sowie zur Aufnahme des Strahlmittels für das Recycling wurde errichtet. Der weitaus größte Teil der Fenster litt unter den gleichen Problemen wie das Testfenster, d.h. gerissene Schweißnähte im Fensterrahmen und gerissene Schweißnähte in den Ecken an der Außenseite des Rahmens. Siehe Fotos unten

Die meisten Fenster wiesen diese Art von Schäden an den Schweißnähten in den Ecken des Rahmens auf.

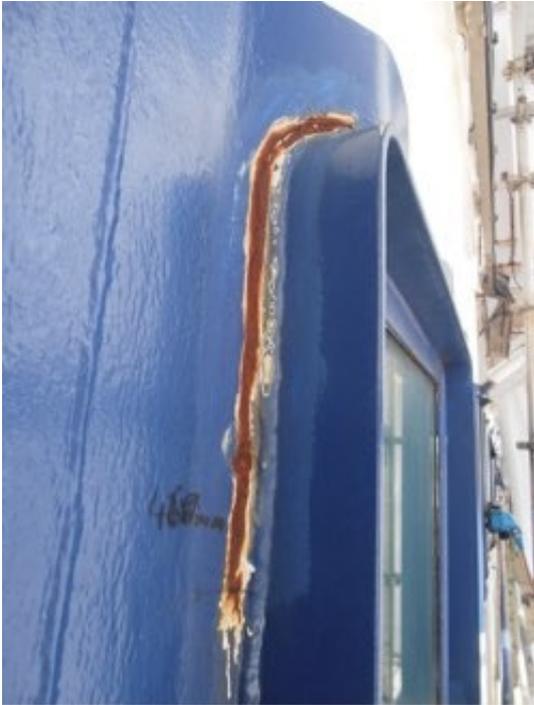
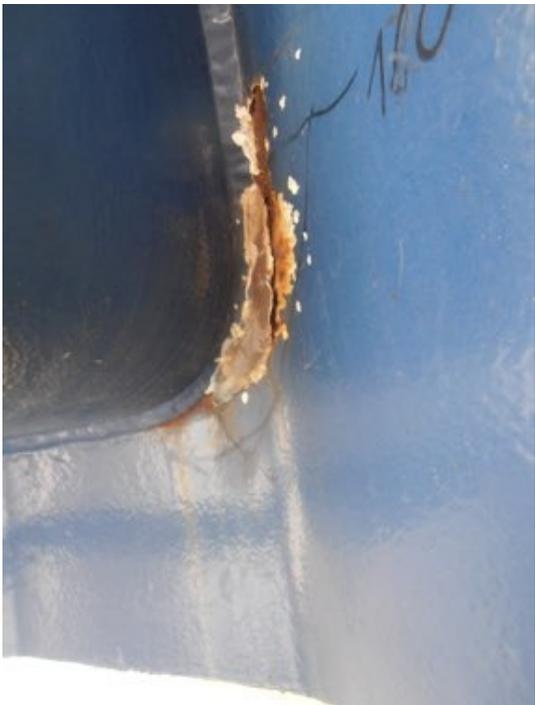
Schweißnähte an den Außenecken des Rahmens.

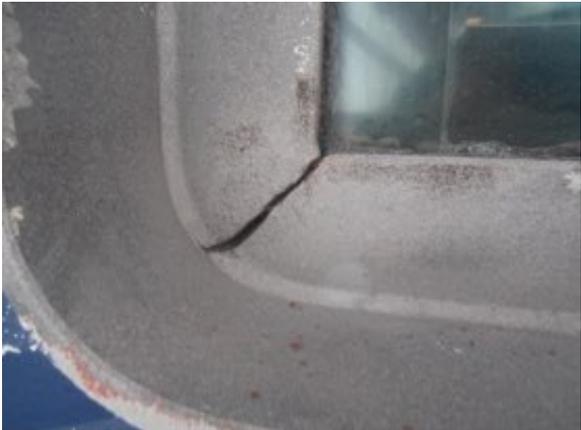
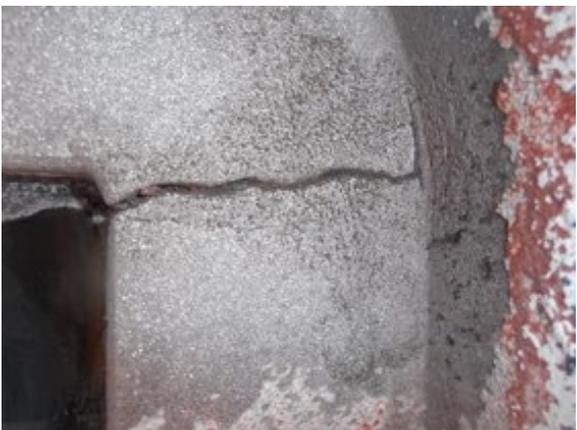
Gerissene Schweißnähte nach dem Strahlen.

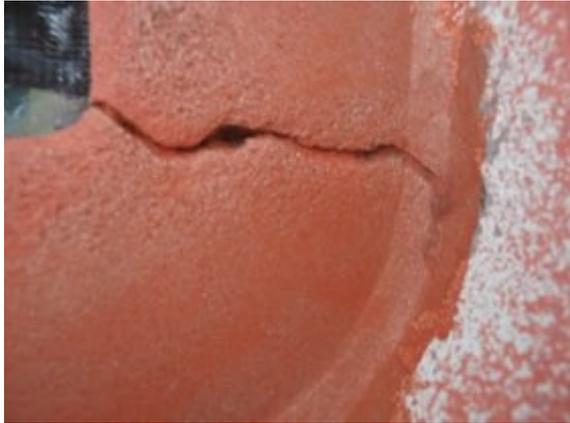
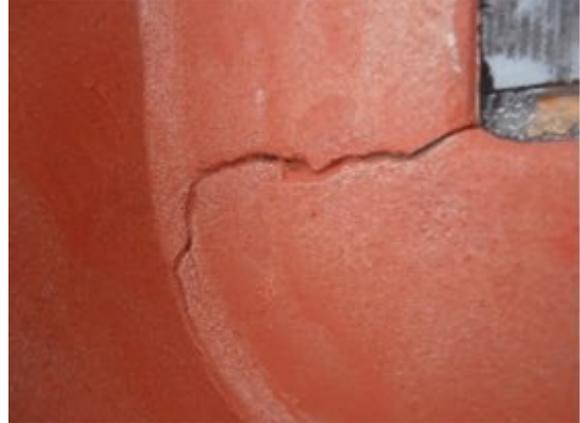
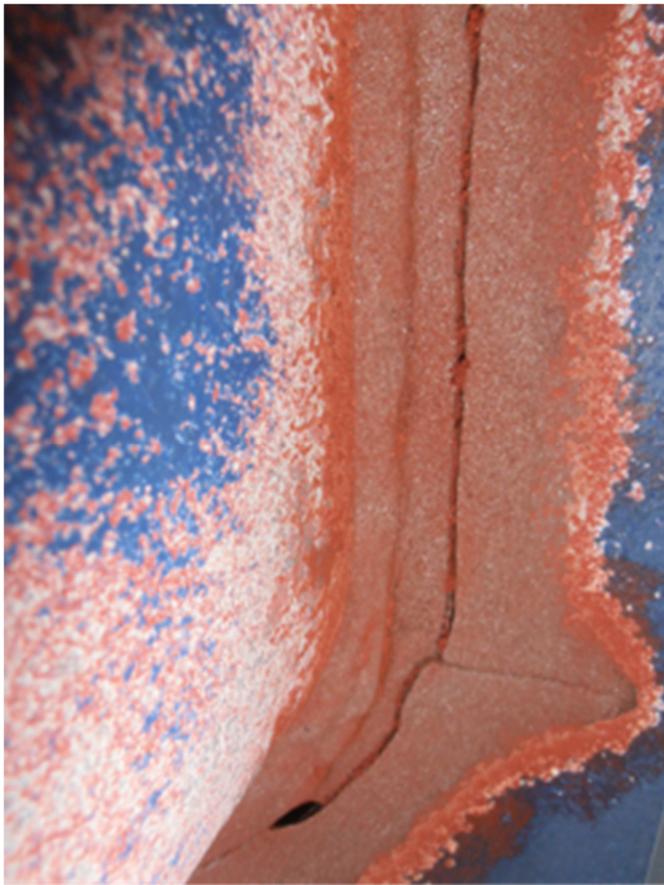
Korrosionsschutz an der gerissenen Schweißnaht an der Außenseite des Fensterrahmens.

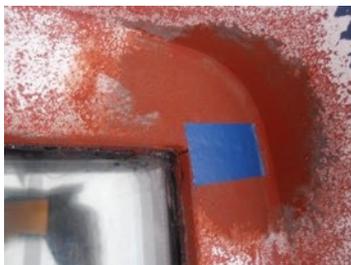
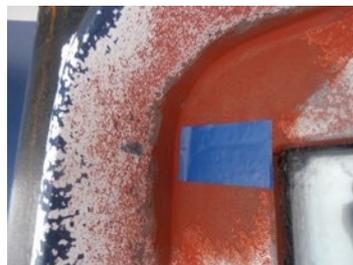
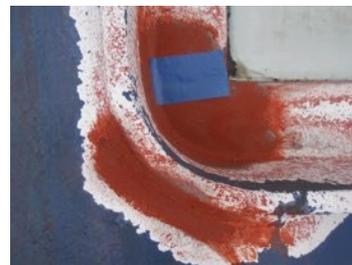
Vor der Beschichtung mit dem Elastomer wurde ein Klebeband über die Risse gelegt, um einen Bereich ohne Adhäsion zu bilden, in dem sich die Beschichtung dehnen kann und dennoch intakt bleibt.

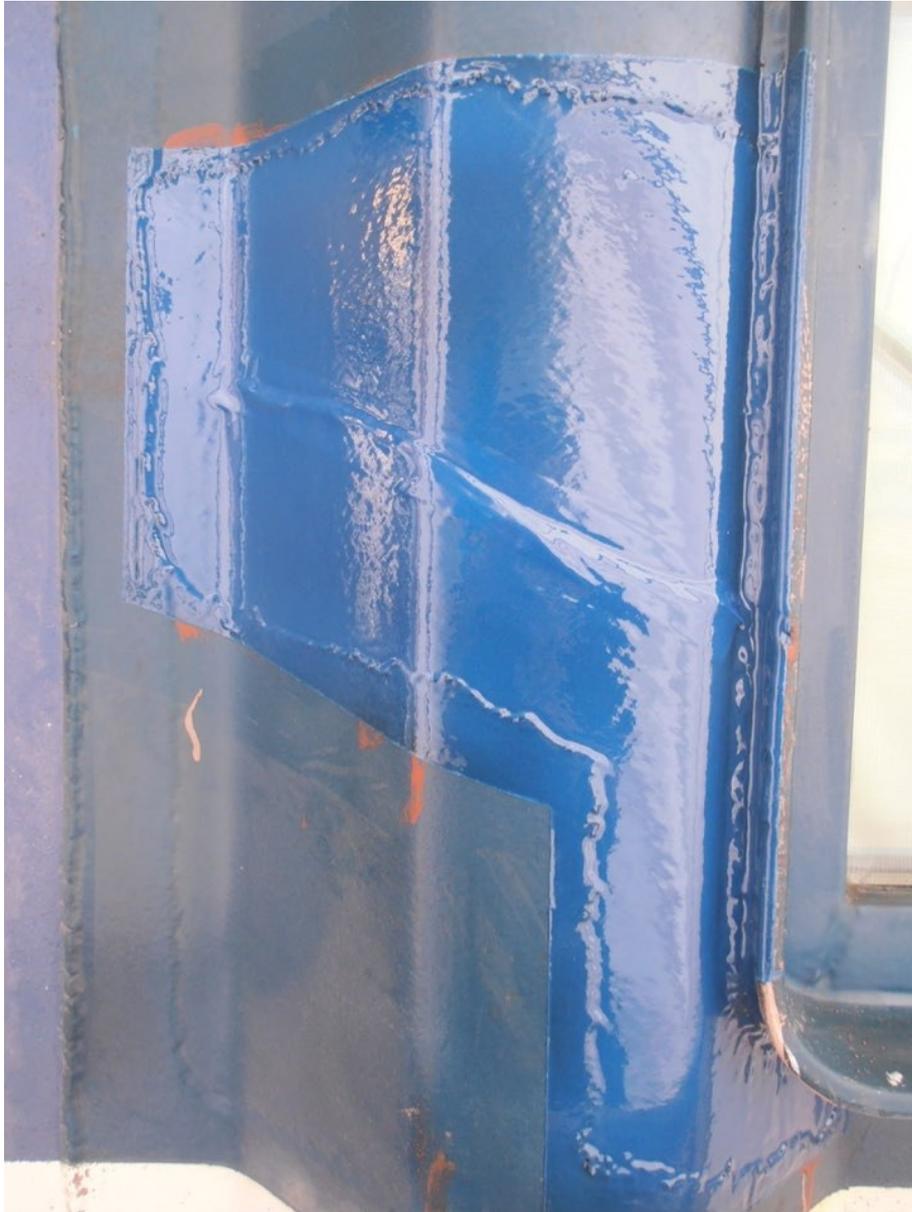
Zusätzliche Reparaturen waren an 5 kleinen und 4 großen Fenstern erforderlich. Diese Reparatur konzentrierte sich auf die untere Dichtung der Fenster. Die Dichtung war in einem sehr schlechten Zustand, was zu starker Korrosion und vermutlich auch zu Undichtigkeiten führte.

Der Riss in der Stahlplattierung sowie der Riss in der Schweißnaht entlang des Fensterrahmens wurden mit Elastomer beschichtet. Sollte der Riss trotz der Schweißung aufbrechen, sorgt die Elastomerbeschichtung dafür, dass keine Leckage entsteht.
